2020年度
高砂貝塚經過觀察年次報告書

2022年3月
洞爺湖町

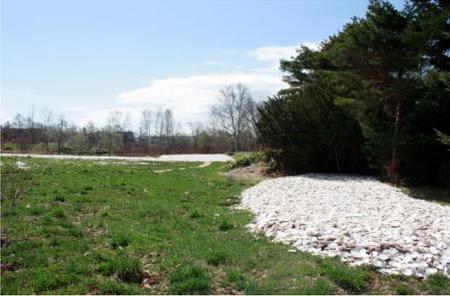
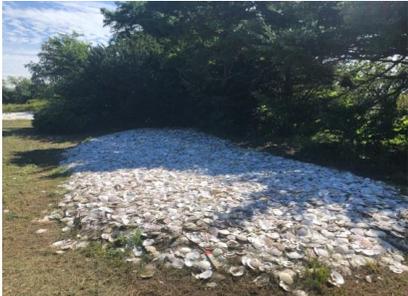
<p style="text-align: right;">2020年 8月 22日撮影</p>	遺構の腐食・劣化は発生していない
墓	(図面)

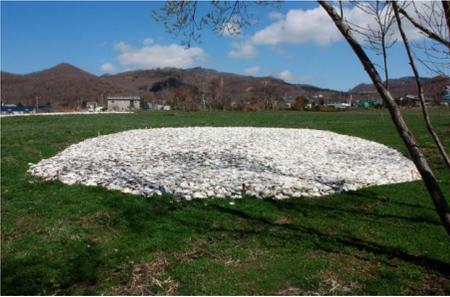
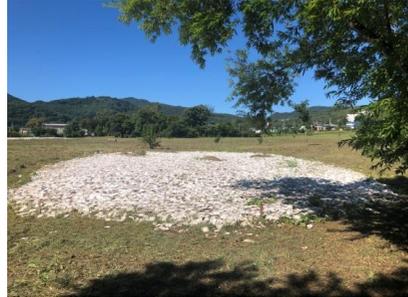
<p style="text-align: right;">2020年 8月 22日撮影</p>	遺構の腐食・劣化は発生していない

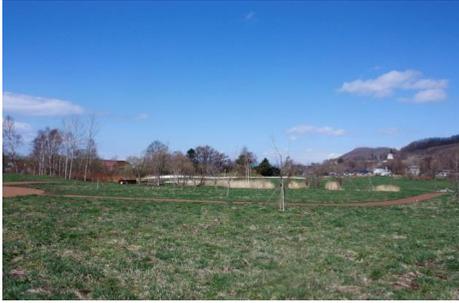
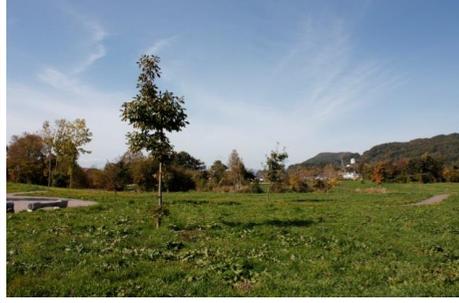
地点名	位置	前年度	今年度	備考
視点場 No.1	(図面)

2020年 10月 21日撮影	展望景観に負の影響は認められない。
視点場 No.2	(図面)

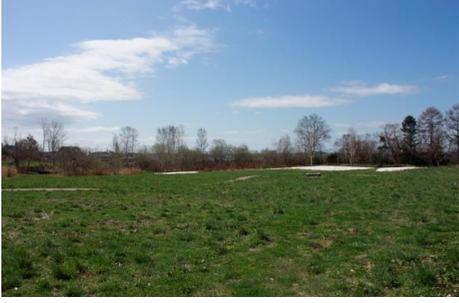
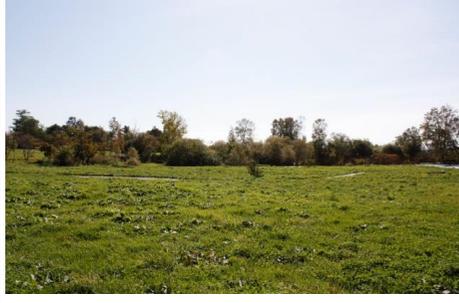
2020年 10月 21日撮影	展望景観に負の影響は認められない。

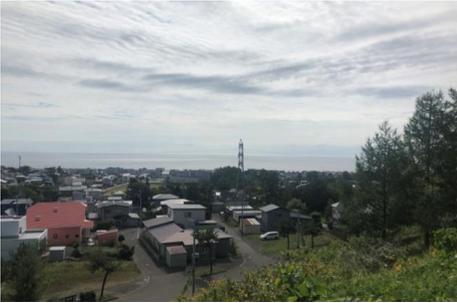
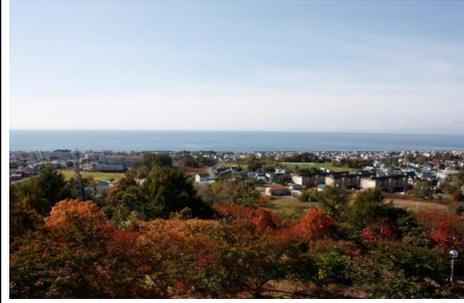
<p>視点場 No.3</p>	<p>(図面)</p>

<p>2020年 10月 21日撮影</p>	<p>展望景観に負の影響は認められない。</p>
---------------------	---	--	--	--------------------------

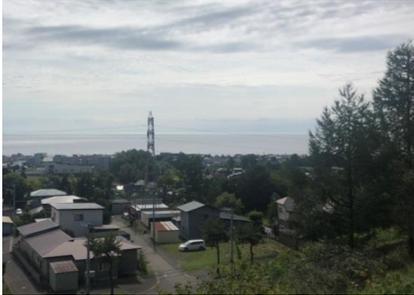
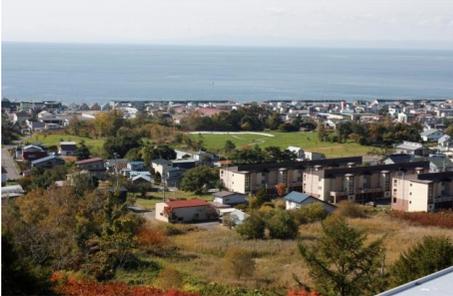
<p>2020年 10月 21日撮影</p>	<p>主な樹種: 落葉広葉樹(ミズナラ等)</p>
	<p>(図面)</p>	<p>(写真)</p> <p>年 月 日撮影</p>	<p>(写真)</p> <p>年 月 日撮影</p>
