2021年度  
高砂貝塚經過觀察年次報告書

2023年3月  
洞爺湖町

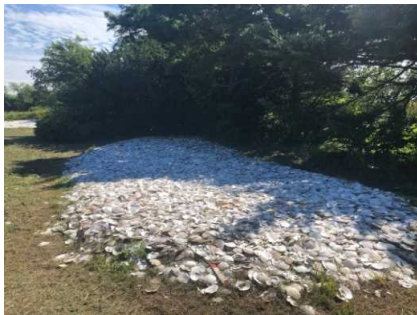
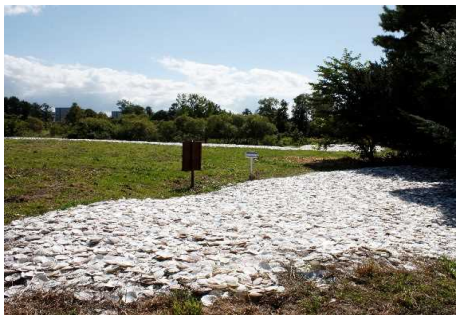
| 地点名 | 位置 | 2020年度 | 2021年度 | 備考 |
|---|---|---|---|---|
| 貝塚 | (図面)<br> | (写真)<br><br>2020年 8月 22日撮影 | (写真)<br><br>2021年 9月 15日撮影 | 遺構の腐食・劣化は発生していない |

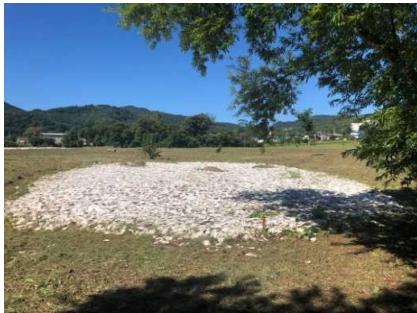
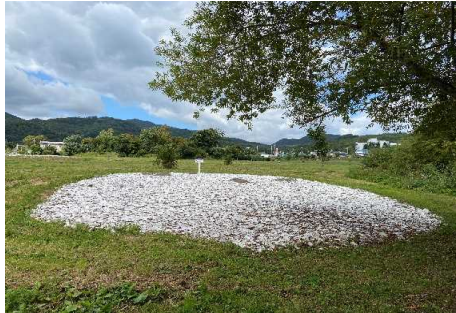
| 地点名 | 位置 | 2020年度 | 2021年度 | 備考 |
|---|---|---|---|---|
| 墓 | (図面)<br> | (写真)<br><br>2020年 8月 22日撮影 | (写真)<br><br>2021年 9月 15日撮影 | 遺構の腐食・劣化は発生していない |

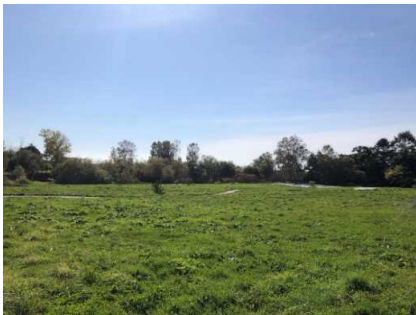
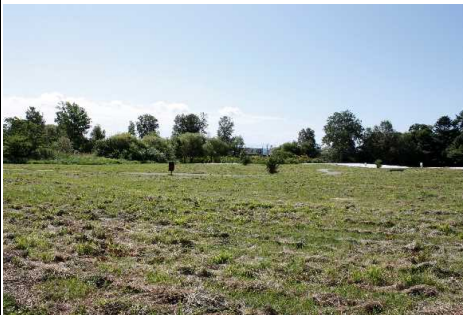
| 地点名 | 位置・方向 | 2020年度 | 2021年度 | 主な樹種、外来種等 |
|---|---|---|---|---|
| 一 | (図面)<br> | (写真)<br><br>2020年 10月 21日撮影 | (写真)<br><br>2021年 9月 15日撮影 | 主な樹種: 落葉広葉樹(ミズナラ等) |

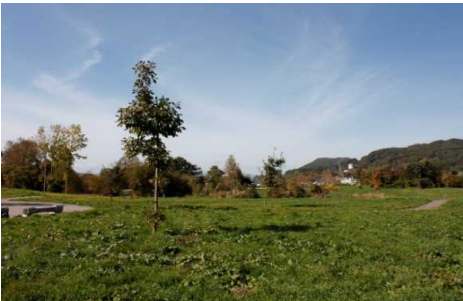
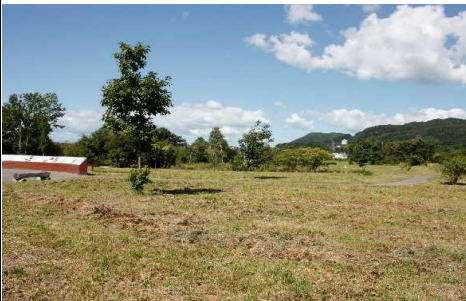
| 地点名 | 位置 | 2020年度 | 2021年度 | 備考 |
|---|---|---|---|---|
| 視点場<br>No.1 | (図面)<br> | (写真)<br><br><br>2020年 10月 21日撮影 | (写真)<br><br><br>2021年 9月 15日撮影 | 展望景観に負の影響は認められない。<br>遮蔽のための植栽をさらに整備することとしている。 |

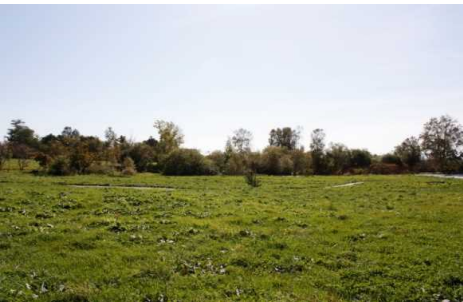
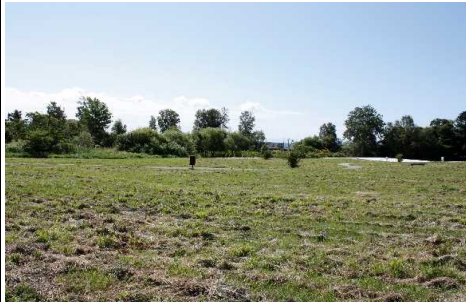
| 地点名 | 位置 | 2020年度 | 2021年度 | 備考 |
|---|---|---|---|---|
| 視点場<br>No.2 | (図面)<br> | (写真)<br><br><br>2020年 10月 21日撮影 | (写真)<br><br><br>2021年 9月 15日撮影 | 展望景観に負の影響は認められない。<br>遮蔽のための植栽をさらに整備することとしている。 |

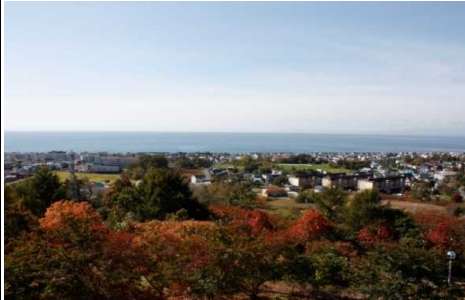
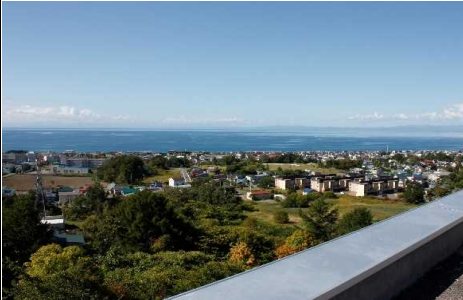
| 地点名 | 位置 | 2020年度 | 2021年度 | 備考 |
|---|---|---|---|---|
| 視点場<br>No.3 | (図面)<br> | (写真)<br><br><br>2020年 10月 21日撮影 | (写真)<br><br><br>2021年 9月 15日撮影 | 展望景観に負の影響は認められない。<br>遮蔽のための植栽をさらに整備することとしている。 |

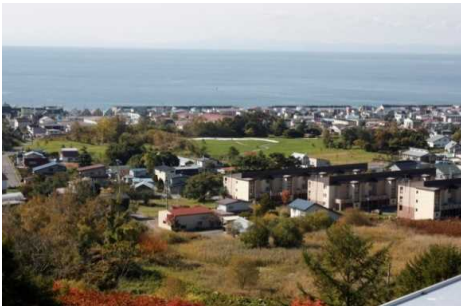
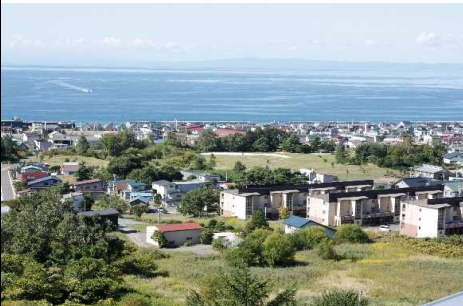
| 地点名 | 位置・方向 | 2020年度 | 2021年度 | 主な樹種、外来種等 |
|---|---|---|---|---|
| 全景 | (図面)<br> | (写真)<br><br>2020年 10月 21日撮影 | (写真)<br><br>2021年 9月 15日撮影 | 主な樹種: 落葉広葉樹(ミズナラ等) |
