2021年度
大湯環状列石経過観察年次報告書

2023年3月
鹿角市

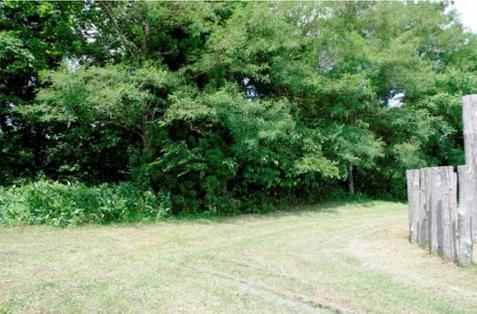
2021年 7月 9日撮影	【植生】 エゾウコギ、クリ、オニグルミ、スギ、ハナミズキ、ヤマザクラ、ヤマブキ、ウルシ、フジ、 【外来種】 ニセアカシア
No.2	(図面)

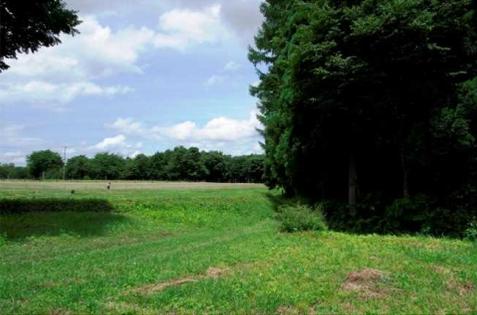
2021年 7月 9日撮影	【植生】 スギ

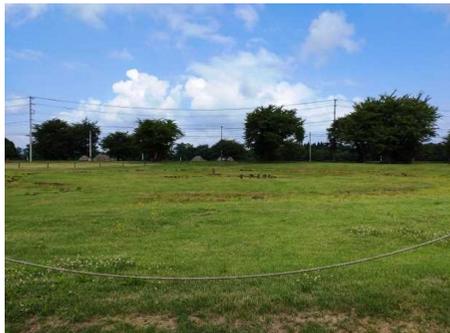
2021年 8月 5日撮影	不適格工作物名: 県道66号十二所花輪大湯線 対応案: 将来的にバイパス道路を整備の上で撤去することとしている。バイパス道路は緩衝地帯内に整備される見込みであるため、資産に影響を及ぼさないようHIAを実施する。景観の保全が図られるルートを検討中である。
No.4	(図面)

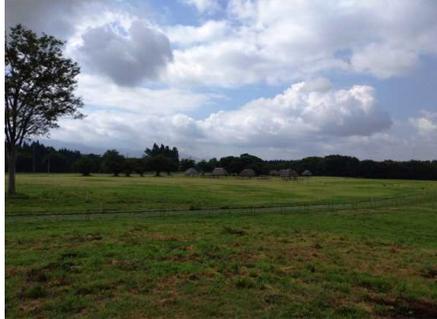
2021年 8月 5日撮影	不適格工作物名: 県道66号十二所花輪大湯線 対応案: 将来的にバイパス道路を整備の上で撤去することとしている。バイパス道路は緩衝地帯内に整備される見込みであるため、資産に影響を及ぼさないようHIAを実施する。景観の保全が図られるルートを検討中である。

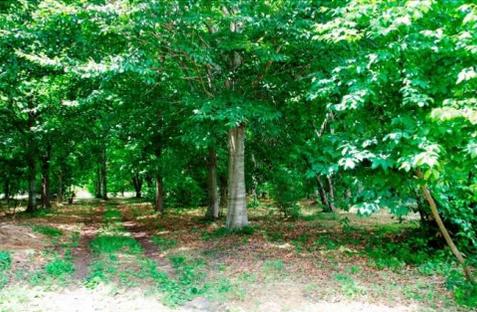
2021年 7月 9日撮影	【植生(環境整備事業による植樹)】 クリ、オニグルミ、ヤマザクラ、コナラ、ブナ、ミズナラ、ケヤキ、コブシ、トチノキ、ハンノキ、オオバクロモジ、クワ 【在来種】 ネムノキ、ハナミズキ、 【外来種】 ニセアカシア
No.2	(図面)

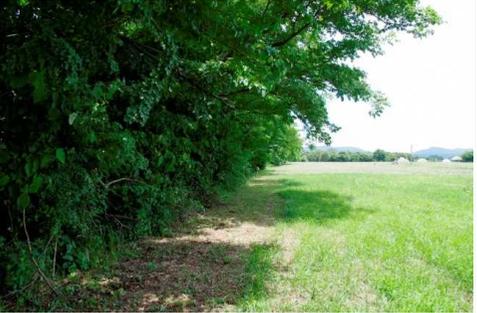
2021年 7月 9日撮影	【植生】 エゾウコギ、クリ、オニグルミ、スギ、ハナミズキ、ヤマザクラ、ヤマブキ、ウルシ、フジ、 【外来種】 ニセアカシア

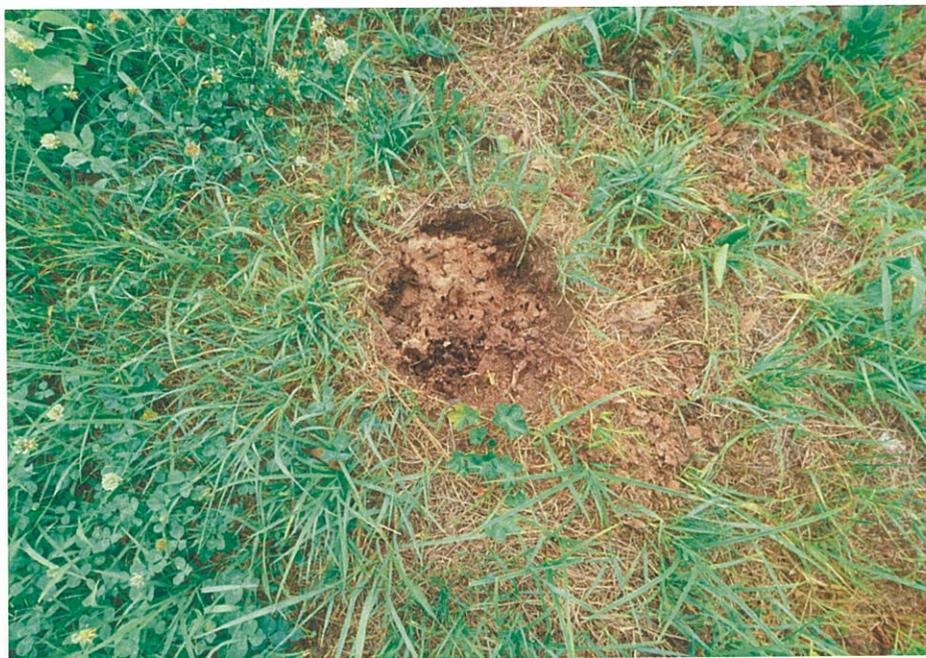
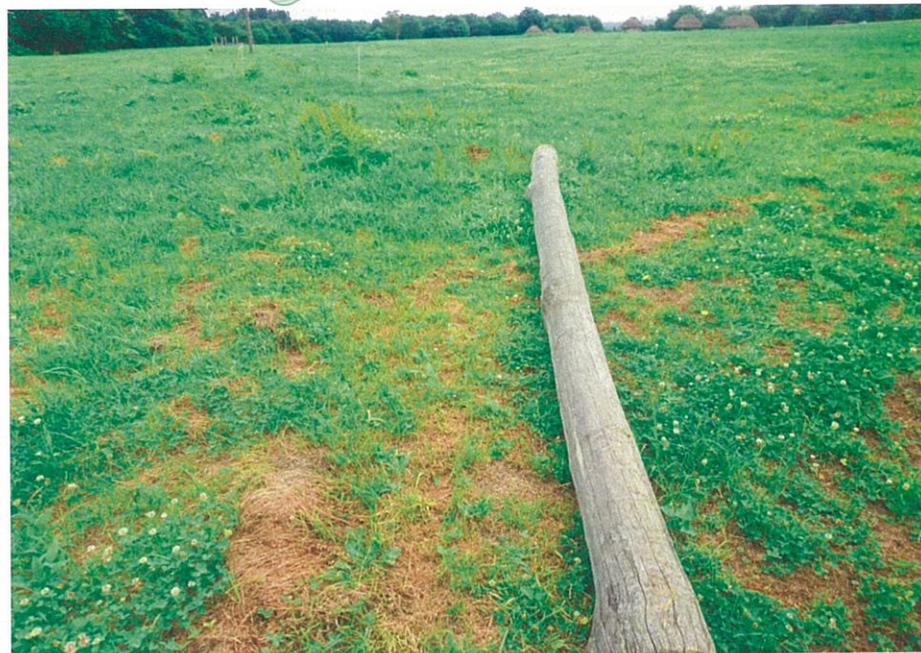
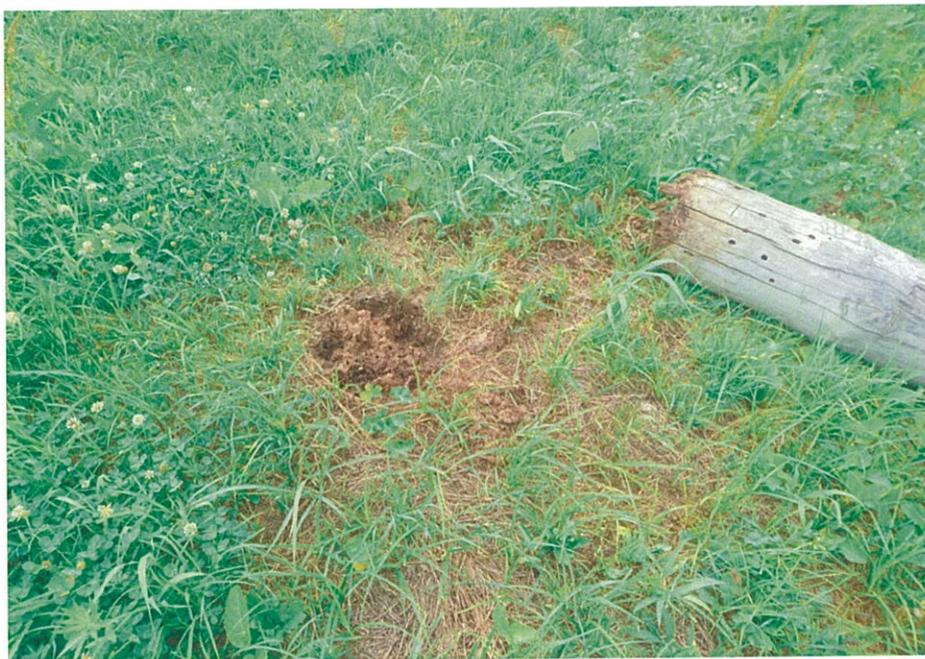
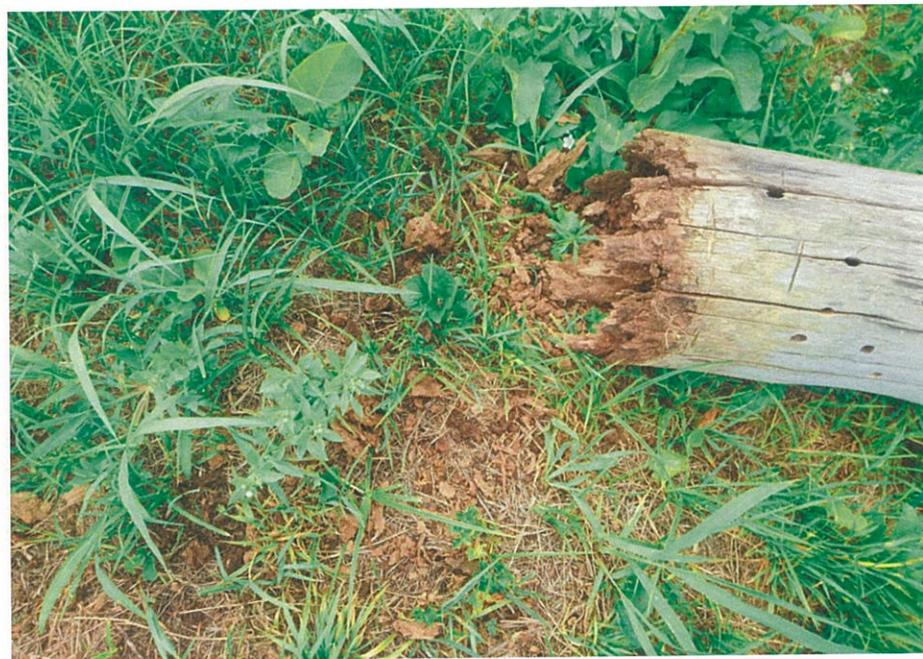
柱き損状況①

項目	指標	2020年度結果		2021年度結果		備考
Ⅱ.資産の保全状況と保護・管理	Ⅱ-2. 構成資産における現状変更件数	文化財保護法に基づく史跡の現状変更の許可申請・届出の件数及びその内容を把握する。	1件	2件	①史跡公開のための電気柵設置に伴う現状変更 ②鹿角市植樹祭に伴う現状変更	
	Ⅱ-3. 構成資産におけるき損件数	文化財保護法に基づく史跡のき損届の件数及びその内容を把握する。	1件	2件	①遺構の立体表示のための柱列2本の倒木 ②資産内赤道の陥没 ※き損箇所の位置、状況については別添資料参照	
	Ⅱ-4. 遺産影響評価の実施件数	史跡整備、き損時の修復等に係る遺産影響評価の実施件数を把握する。	0件	2件	表1参照	
	Ⅱ-5. 構成資産の公有地化率	民有地の買い上げ実施状況を把握する。	100%	100%		
	Ⅱ-6. 遺構の状況	遺構の状況について、観察、写真撮影等により記録する。	腐食・劣化なし	腐食・劣化なし	表2参照	
	Ⅱ-7. 気温、湿度、降水量の経年変化	大気の時常観察を行い、気温、湿度、降水量の変化を計測する。	年平均気温 10.0℃ 湿度 % 年間降水量 1805mm	年平均気温 9.9℃ 湿度 % 年間降水量 1529.1mm	気象庁資料より	
	Ⅱ-8. 地下水位	低湿地における水量、水質の状況を観察する。	変化なし	変化なし		
	Ⅱ-9. 植生の状況	構成資産内の植生の状況について観察、写真撮影等により測定する。	変化なし	変化なし	表3参照	
	Ⅱ-10. 災害後の被害状況把握	風水害、土砂災害、地震等による構成資産における被害状況を把握する。	被害なし	被害なし		
	Ⅱ-11. 構成資産の保存活用協議会等の開催数	構成資産を所管する地方公共団体を中心とした史跡整備委員会、保存活用協議会等の開催数を把握する。	0回	0回	表4参照	
	Ⅱ-12. 資産の調査研究	資産に関わる調査研究の実施状況及びその内容、調査研究成果等を掲載した報告書等の発刊数を把握する。	0件	0件	表5参照	
	Ⅱ-13. 関連文化財の調査研究	構成資産に関連する文化財の調査研究の実施状況及びその内容、調査研究成果を掲載した報告書等の発刊数を把握する。	0件	0件	表6参照
