2020年度
大森勝山遺跡経過観察年次報告書

2022年3月
弘前市

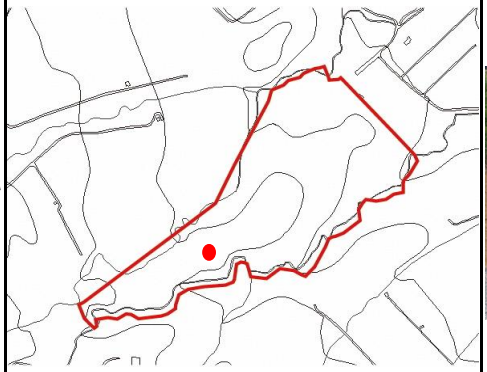
※赤丸地点を撮影	(写真) 2019年6月27日撮影	(写真) 2020年10月６日撮影	・遺構の腐食・劣化は発生していない。

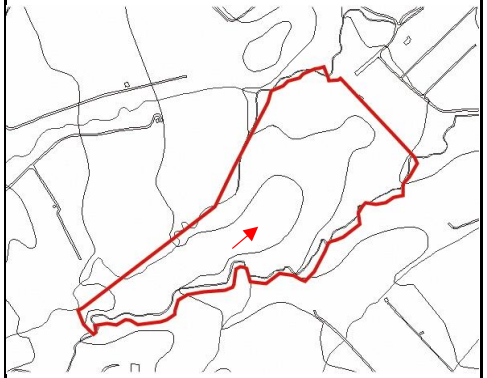
※矢印方向を撮影	（写真） 2019年8月8日撮影	（写真） 2020年10月6日撮影	主な樹種：落葉広葉樹（クリ、クルミ、ミズナラ等）、針葉樹（アカマツ等） 園路から目立つ枝等については伐採等管理している。

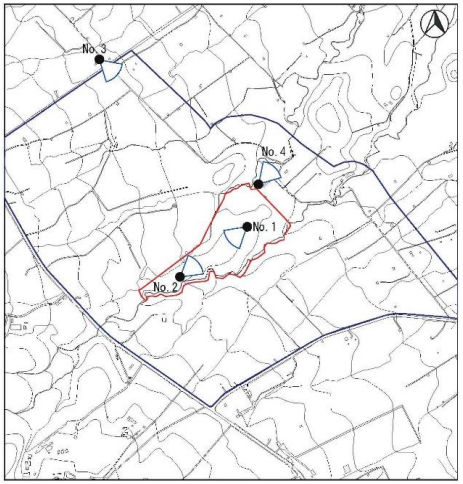
（写真） 2019年11月５日撮影	（写真） 2020年10月19日撮影	展望景観に負の影響は認められない。
視点場2	（図面）

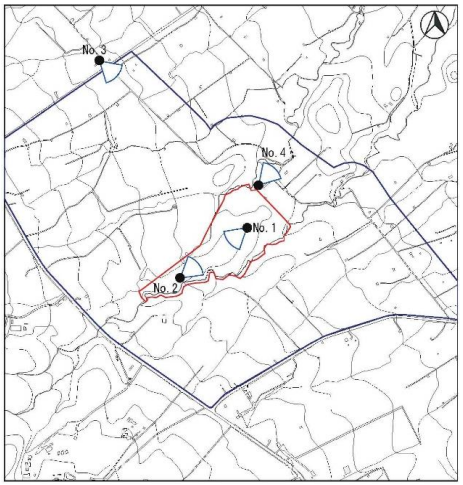
（写真） 2019年８月８日撮影	（写真） 2020年10月６日撮影	展望景観に負の影響は認められない。

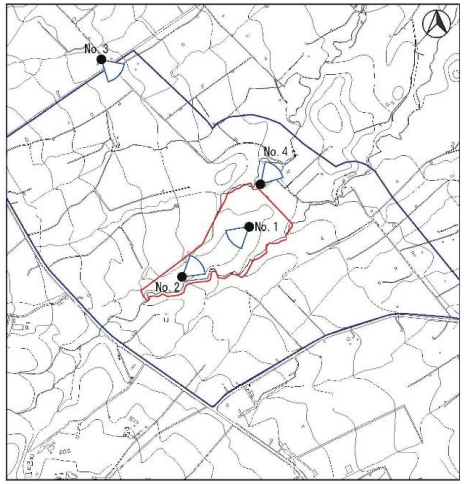
(写真) 2019年10月23日撮影	(写真) 2020年10月6日撮影	展望景観に負の影響は認められない。
視点場4	(図面)

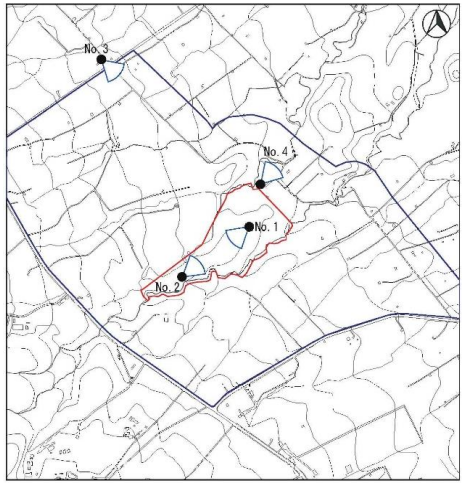
(写真) 2019年7月29日撮影	(写真) 2020年10月6日撮影	右手の土は資産内の園路工事(2021.9竣工見込)に利用するもので、一時的に仮置きしているものであることから、展望景観に大きな負の影響は認められない。

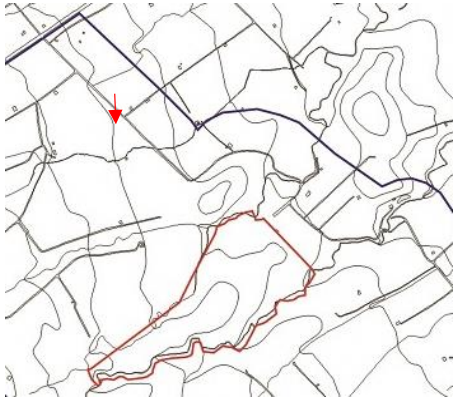
（写真） 2019年9月15日撮影	（写真） 2020年10月6日撮影	主な樹種：針葉樹（アカマツ等） 防風林として機能
