2021年度  
高砂貝塚經過觀察年次報告書

2023年3月  
洞爺湖町

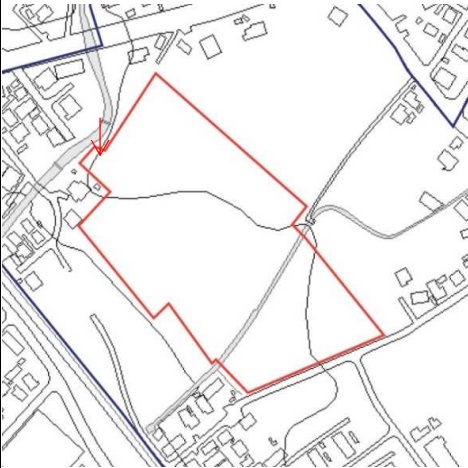
| 地点名 | 位置 | 2020年度 | 2021年度 | 備考 |
|---|---|---|---|---|
| 貝塚 | (図面)<br> | (写真)<br><br>2020年 8月 22日撮影 | (写真)<br><br>2021年 9月 15日撮影 | 遺構の腐食・劣化は発生していない |

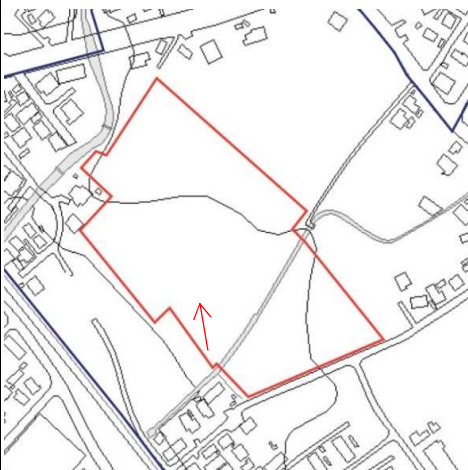
| 地点名 | 位置 | 2020年度 | 2021年度 | 備考 |
|---|---|---|---|---|
| 墓 | (図面)<br> | (写真)<br><br>2020年 8月 22日撮影 | (写真)<br><br>2021年 9月 15日撮影 | 遺構の腐食・劣化は発生していない |

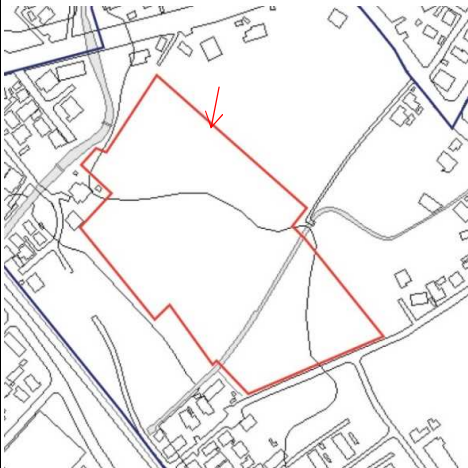
| 地点名 | 位置・方向 | 2020年度 | 2021年度 | 主な樹種、外来種等 |
|---|---|---|---|---|
| 一 | (図面)<br> | (写真)<br><br>2020年 10月 21日撮影 | (写真)<br><br>2021年 9月 15日撮影 | 主な樹種: 落葉広葉樹(ミズナラ等) |

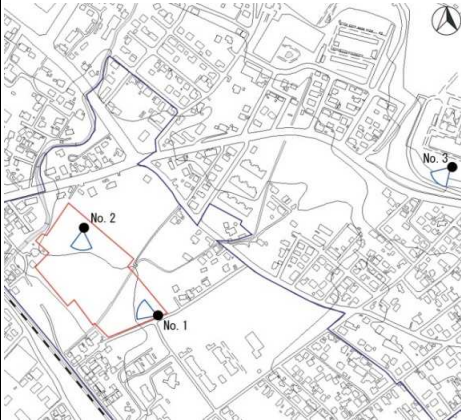
| 地点名 | 位置 | 2020年度 | 2021年度 | 備考 |
|---|---|---|---|---|
| 視点場<br>No.1 | (図面)<br> | (写真)<br><br><br>2020年 10月 21日撮影 | (写真)<br><br><br>2021年 9月 15日撮影 | 展望景観に負の影響は認められない。<br>遮蔽のための植栽をさらに整備することとしている。 |

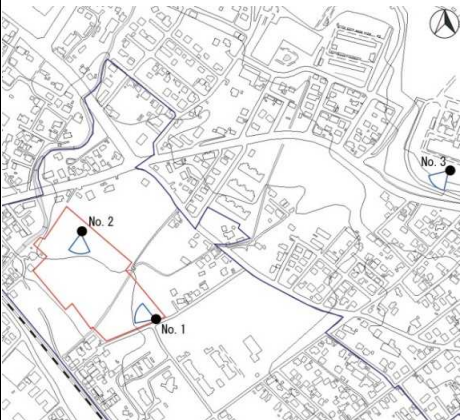
| 地点名 | 位置 | 2020年度 | 2021年度 | 備考 |
|---|---|---|---|---|
| 視点場<br>No.2 | (図面)<br> | (写真)<br><br><br>2020年 10月 21日撮影 | (写真)<br><br><br>2021年 9月 15日撮影 | 展望景観に負の影響は認められない。<br>遮蔽のための植栽をさらに整備することとしている。 |

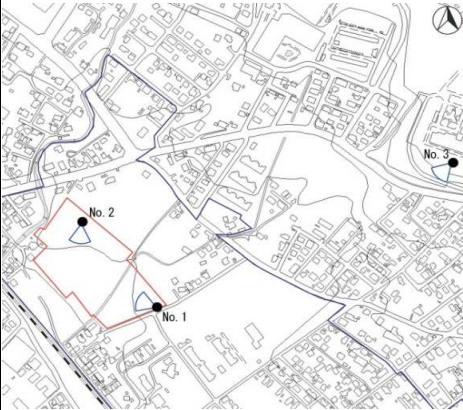
| 地点名 | 位置 | 2020年度 | 2021年度 | 備考 |
|---|---|---|---|---|
| 視点場<br>No.3 | (図面)<br> | (写真)<br><br><br>2020年 10月 21日撮影 | (写真)<br><br><br>2021年 9月 15日撮影 | 展望景観に負の影響は認められない。<br>遮蔽のための植栽をさらに整備することとしている。 |

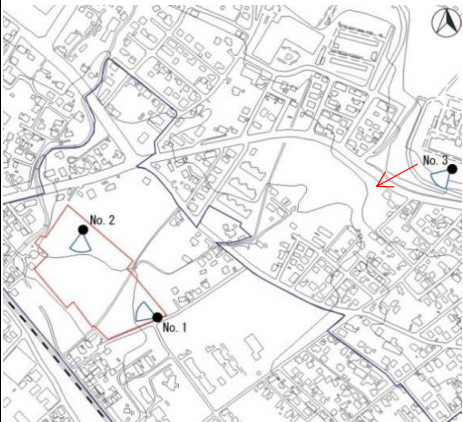
| 地点名 | 位置・方向 | 2020年度 | 2021年度 | 主な樹種、外来種等 |
|---|---|---|---|---|
| 全景 | (図面)<br> | (写真)<br><br>2020年 10月 21日撮影 | (写真)<br><br>2021年 9月 15日撮影 | 主な樹種: 落葉広葉樹(ミズナラ等) |
