2021年度
大湯環状列石経過観察年次報告書

2023年3月
鹿角市

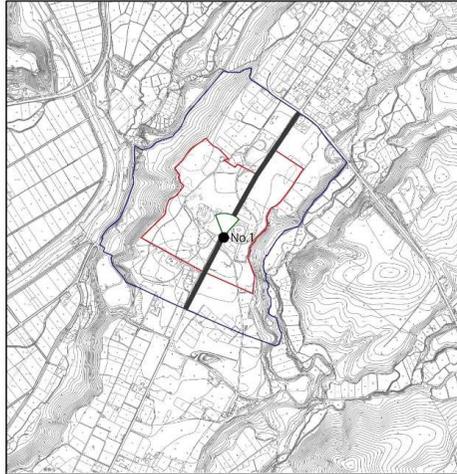
不適格工作物	位置	2020年度	2021年度	備考
NO.1	(図面)

(写真) 年 月 日撮影	(写真) 年 月 日撮影	不適格工作物名: 県道66号十二所花輪大湯線 対応案: 将来的にバイパス道路を整備の上で撤去することとしている。バイパス道路は緩衝地帯内に整備される見込みであるため、資産に影響を及ぼさないようHIAを実施する。景観の保全が図られるルートを検討中である。
-	(図面)	(写真) 年 月 日撮影	(写真) 年 月 日撮影

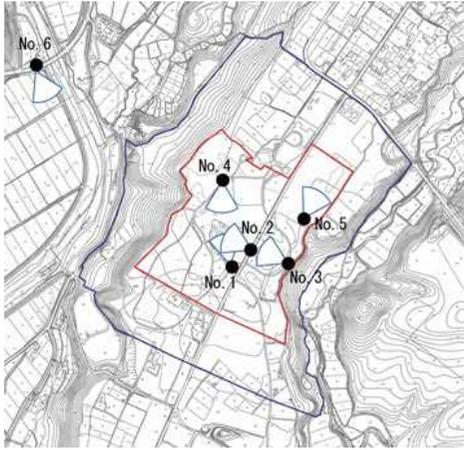
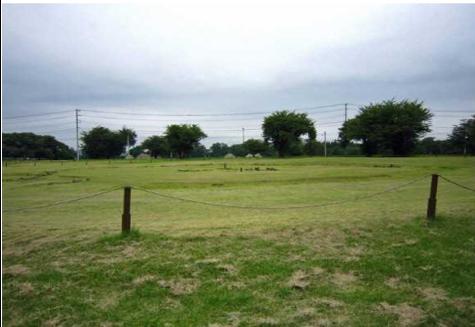
2021年 8月 5日撮影	不適格工作物名: 県道66号十二所花輪大湯線 対応案: 将来的にバイパス道路を整備の上で撤去することとしている。バイパス道路は緩衝地帯内に整備される見込みであるため、資産に影響を及ぼさないようHIAを実施する。景観の保全が図られるルートを検討中である。
No.4	(図面)

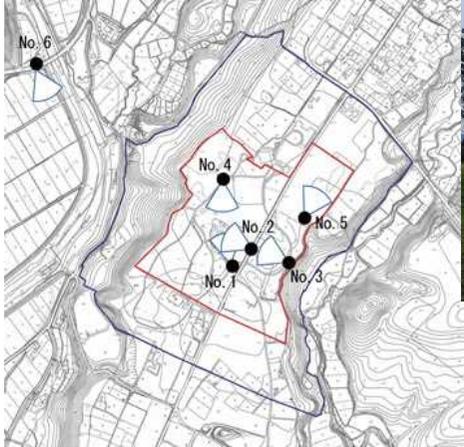
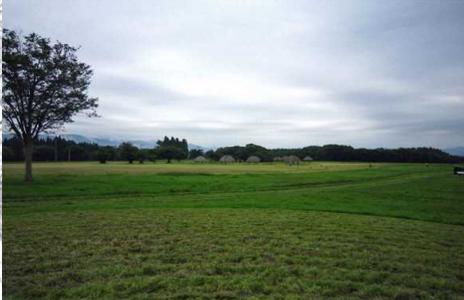
2021年 8月 5日撮影	不適格工作物名: 県道66号十二所花輪大湯線 対応案: 将来的にバイパス道路を整備の上で撤去することとしている。バイパス道路は緩衝地帯内に整備される見込みであるため、資産に影響を及ぼさないようHIAを実施する。景観の保全が図られるルートを検討中である。
